MONUMENTEN, LANDSCHAPPEN & ARCHEOLOGIE 24/3
MEI-JUNI 2005

MONUMENTEN, LANDSCHAPPEN EN ARCHEOLOGIE

BEDREIGD ERFGOED: VAKWERKBOUW IN LIMBURG

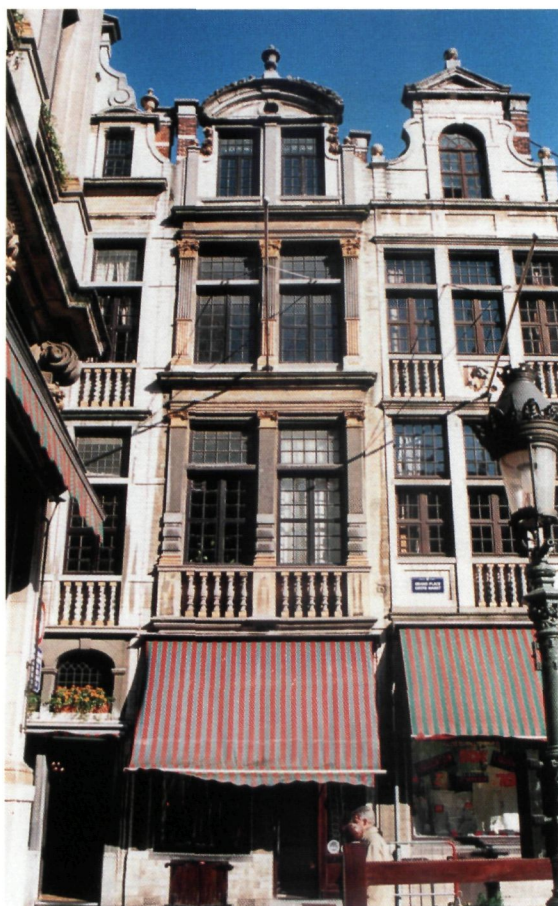
▲ De voorgevel
vóór de restauratie

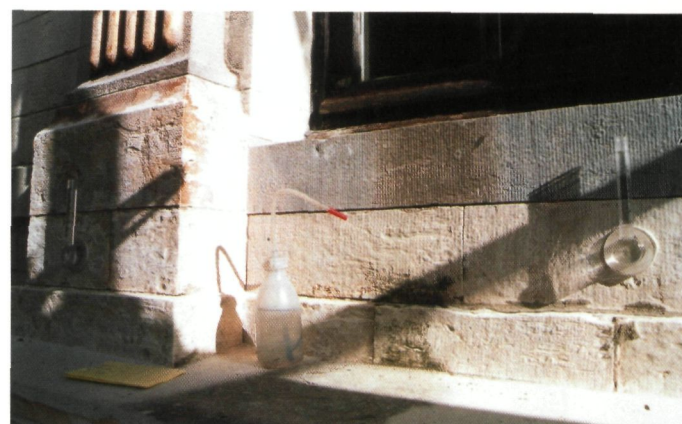
▲ Reinigingsproeven en meting van de waterabsorptiegraad op de gereinigde delen

Op de gereinigde proefvlakken werden absorptieproeven uitgevoerd om na te gaan in hoeverre een hydrofuge behandeling nodig was. De gebruikte meetmethode was overeenkomstig de internationale richtlijnen van het RILEM (7), met glazen pipetten en water onder lage druk.

De meetproeven toonden aan dat de gevel wellicht eerder al een keer gehydrofobeerd was, waarschijnlijk naar aanleiding van een eerder gevelonderhoud. Die behandeling bleek tot op vandaag nog steeds

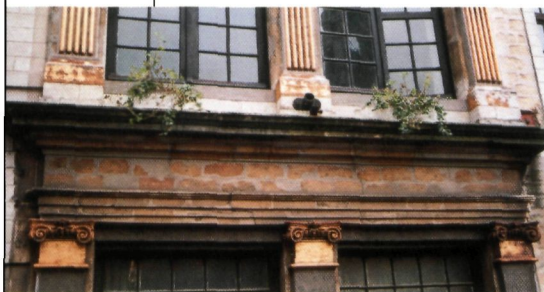
▲ Het nemen van een steenmonster met behulp van een gediamanteerde kernboor (50 mm)

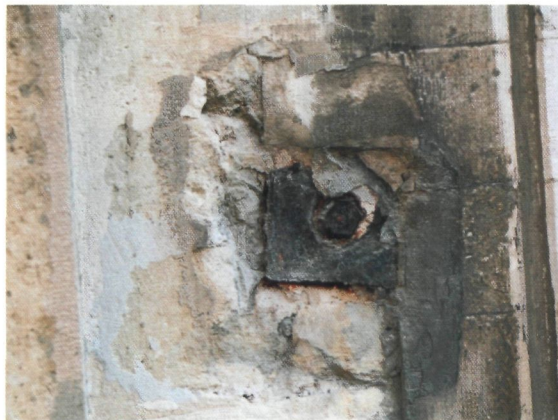
▲
Metalen verankering
in de gemene muur:
verdeelplaat zicht-
baar op de gevel

blauwe hardsteen. De ornamenten en het gebogen fronton van de gevelbekroning werden uitgevoerd in Euvillesteen. Men verstevigde het metselwerk enerzijds met ingewerkte stalen liggers om het gewicht beter te verdelen en anderzijds met zichtbare kleine, volle, vierkante metalen staven ter ondersteuning van de blauwe hardstenen lateien boven de raamopeningen. Tussen 1926 en 1966 herstelde men herhaaldelijk het schrijnwerk. In 1953 en 1954 werden beeldhouwde onderdelen van de gevel, die oorspronkelijk niet verguld waren, ongeacht de historische context, met het oog op de EXPO 58 toch met bladgoud belegd.

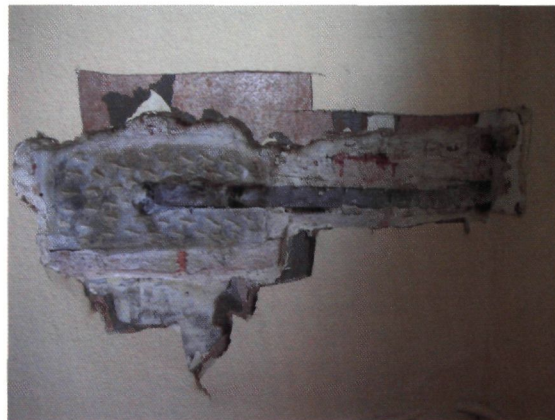
▲
Sondering die de
precieze vorm
aangeeft van de
verankering

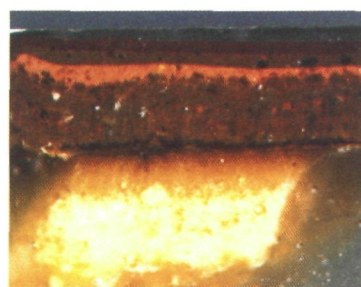
▼
Een proefstaal
uitvergroot van 25
tot 4000 x in de
optische microscoop: (huidige kleur),
bijna zwart bruin
aan het oppervlak
(1939?), originele
donkerbruin (1953?),
glanzend bruinzwart
getinte vernislaag

donkerbruin - zwart
donkerbruin
oranjeachtig bruin
glanzend zwart
bruin getinte vernis
(waarschijnlijk 2 lagen)
venstermastiek

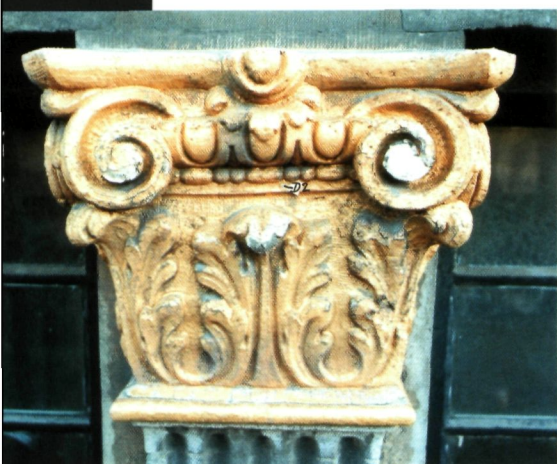
▲ Verguld kapiteel

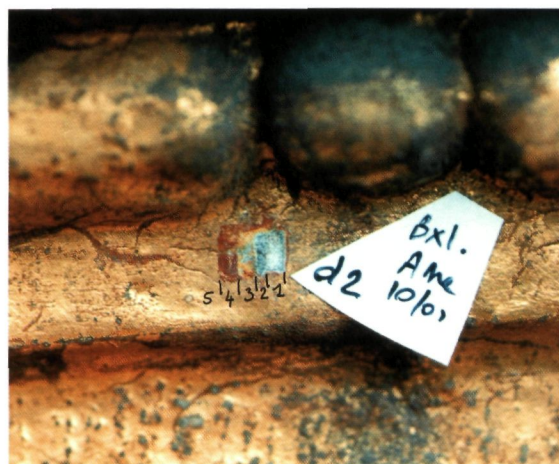
▲ Stratigrafische analyse van de vergulding:
1. steen, 2. zwarte laag (vulmiddel of zwarte korst), 3. okerkleurige preparatielaag,

4. rode onderlaag (gepigmenteerde mixtion), 4. vergulding op mixtion

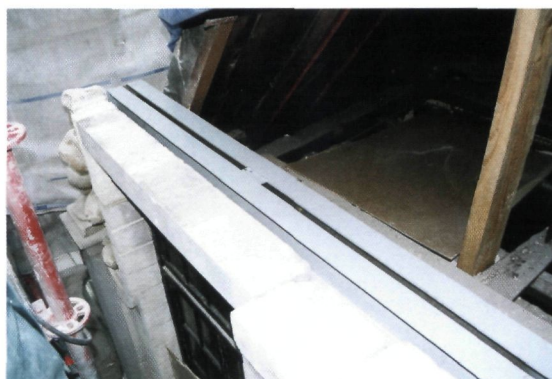
◀ Tijdens de demontering van de topgevel tot aan de gecorrodeerde metalen balken

Er werd een stabiliteitsprobleem van de topgevel vastgesteld: de geveltop stond uit zijn lood en de steen was sterk aangetast. Dit was het gevolg van het inbrengen van metalen elementen tijdens de reconstructie van de gevel in 1913. Insijpelend water via openstaande voegen en beschadigde cementafdekkingen hadden het ijzer doen roesten en uitzetten met zware scheurvorming, stukspringend gesteente en structurele problemen tot gevolg.

De stabiliteitsstudie van het gebouw wees uit dat de gevel geen direct gevaar opleverde, met uitzondering misschien van het bekronend boogvormig fronton dat uit zijn lood stond. De scheurmeters wezen echter uit dat de zettingen zich gestabiliseerd hadden. Nochtans noodzaakte de uitzetting door het verroest metaal het demonteren van de geveltop en de vervanging van de gecorrodeerde stalen liggers.

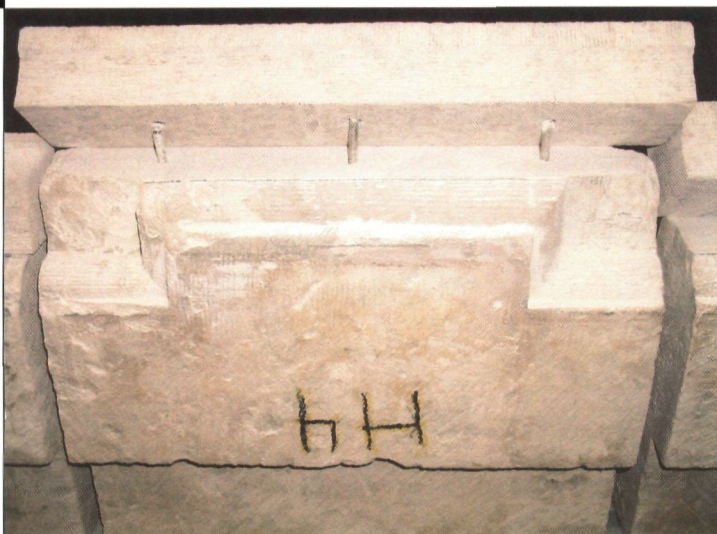
▲ Het inbrengen van een nieuw stuk steen

De sterk aangetaste architecturale lijnen werden gereconstrueerd door de scherpe hoeken met restauratiemortel te modelleren of door invoeging van bewerkte nieuwe steen in de originele natuursteen. Omdat de enige nog overgebleven steengroef geen Gobertangesteent van voldoende hoogte kan leveren werd vervangen met Massangissteen.

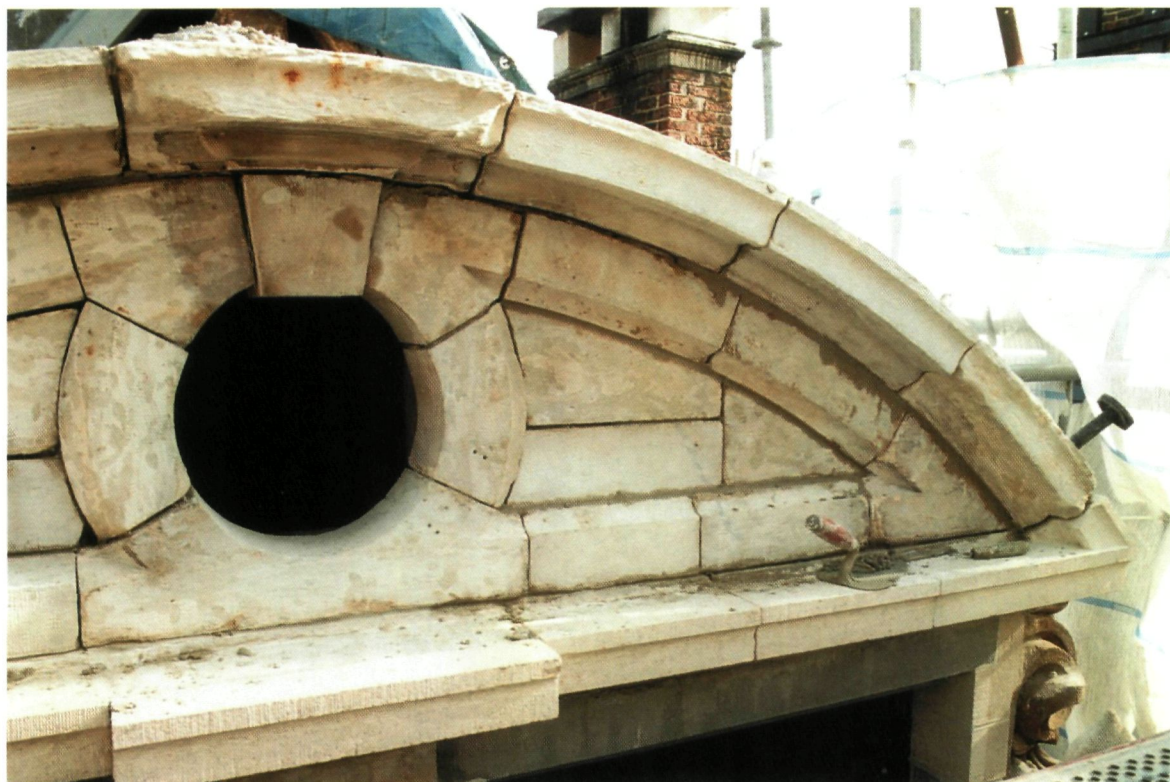
► Het hermonteren van de gevel. De beschadigde hoekstenen zijn vervangen en nieuwe metalen balken in roestvrij staal werden aangebracht

De gescheurde vensterlateien in blauwe hardsteen werden met kruiselings geplaatste roestvrijstalen stangen verstevigd. De kleine barsten werden geïnjecteerd met een epoxyhars met lage viscositeit. Stukken van de muurverankeringen in de gevel werden deels vervangen door roestvrij staal. Andere smeedijzeren onderdelen als muurankers, doken en metalen liggers werden zorgvuldig gezandstraald en behandeld met een antiroestmiddel.

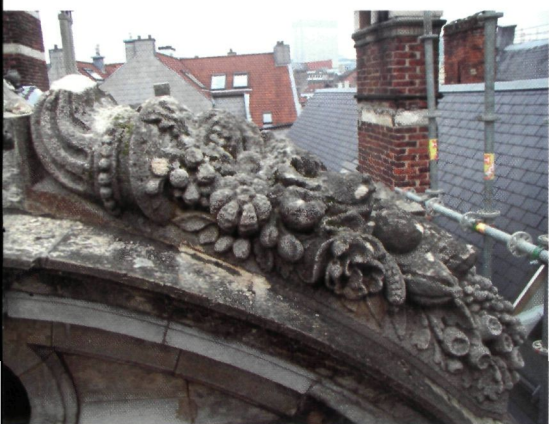
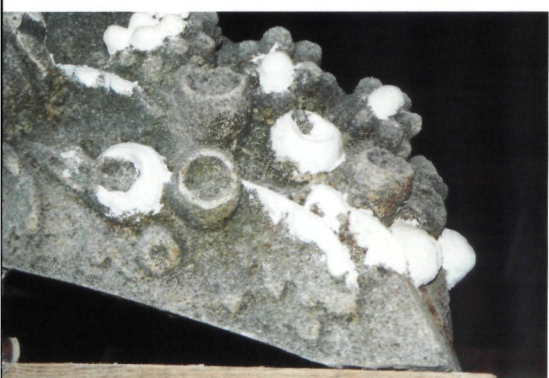
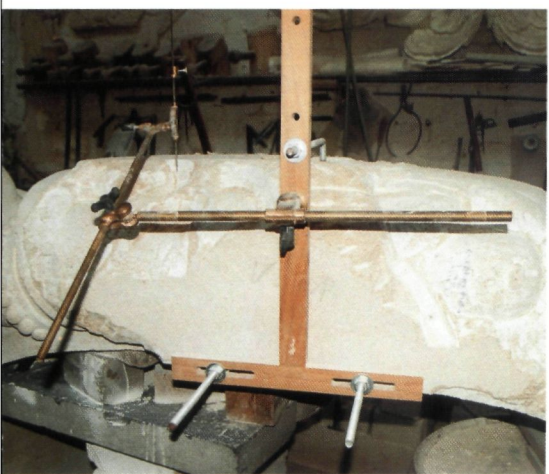
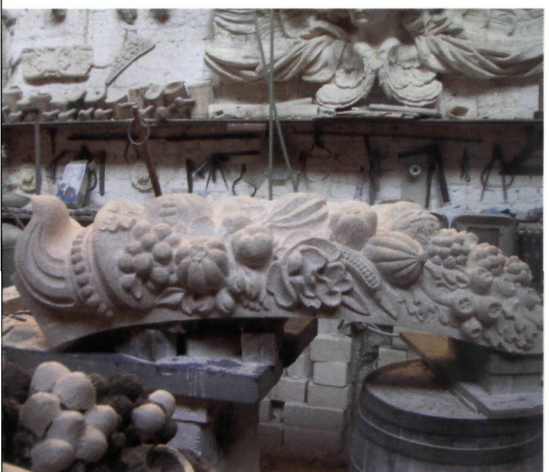
◀▶
Etaptes in de
restitutie van
de twee gevel-
frontonsculpturen:
modellering met
gips op het origi-

neel, techniek van
positionering, sculp-
tuur in een nieuw
blok Euvillesteen,
aanbrengen van een
hechtlaag en van de

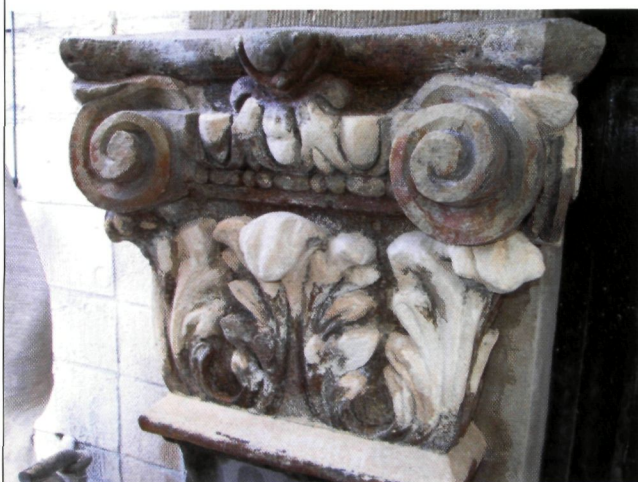
▼
Bijgewerkt kapiteel
vóór het vergulden

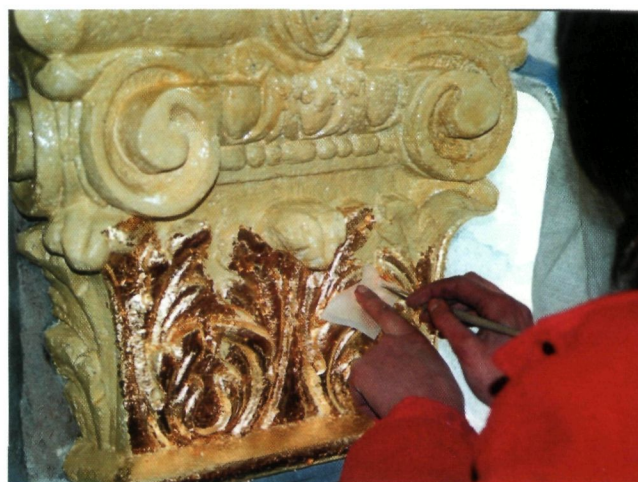
▼
Kapiteel tijdens het
vergulden in situ

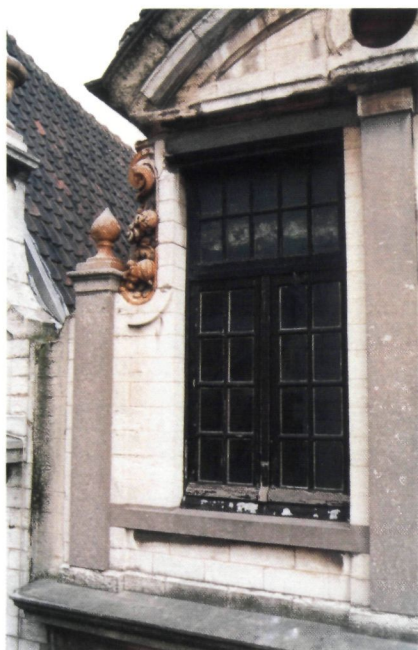
▲ Een bruin geschilderd raamwerk voor de restauratie

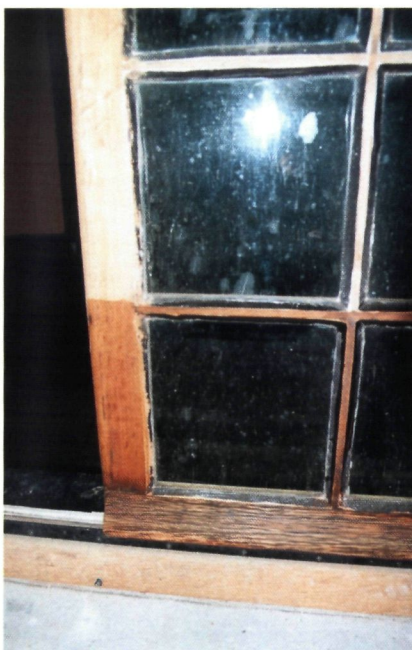
▲ Het gedecapeerde raam tijdens het vernissen

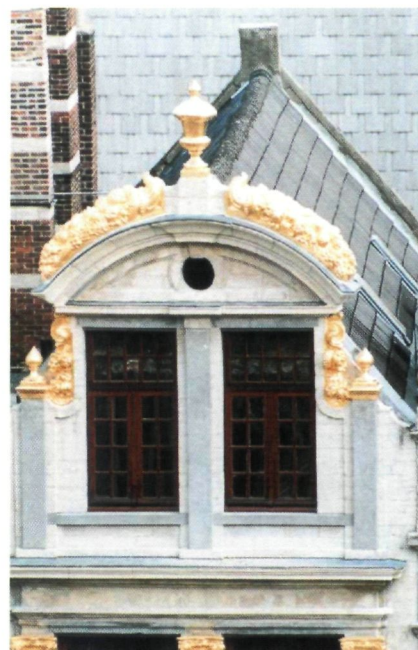
▲ Het raam na restauratie

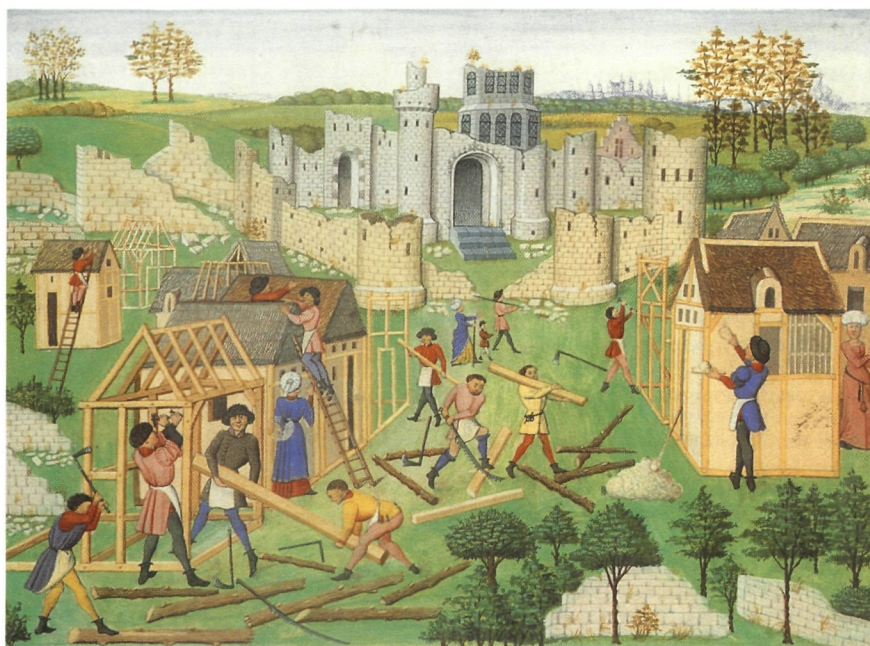
De constructie van een vakwerkwoning: bewerking van de boomstammen, monteren van het houten skelet, opvullen met vlechtwerk en pleister. Miniatuur uit *Les chroniques de Hainaut* (1465-70)

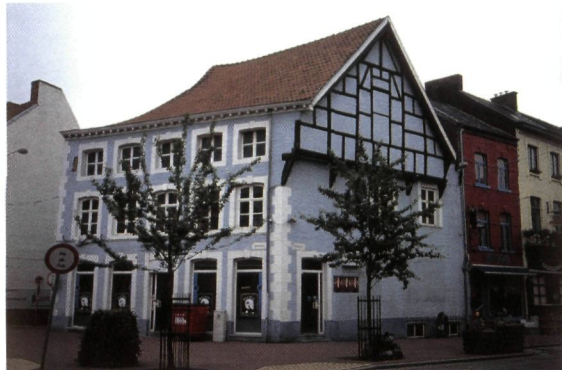
▼ Pand De dry Dragoners in Hasselt: volledig versteend vakwerk (foto J. Gyselinck)

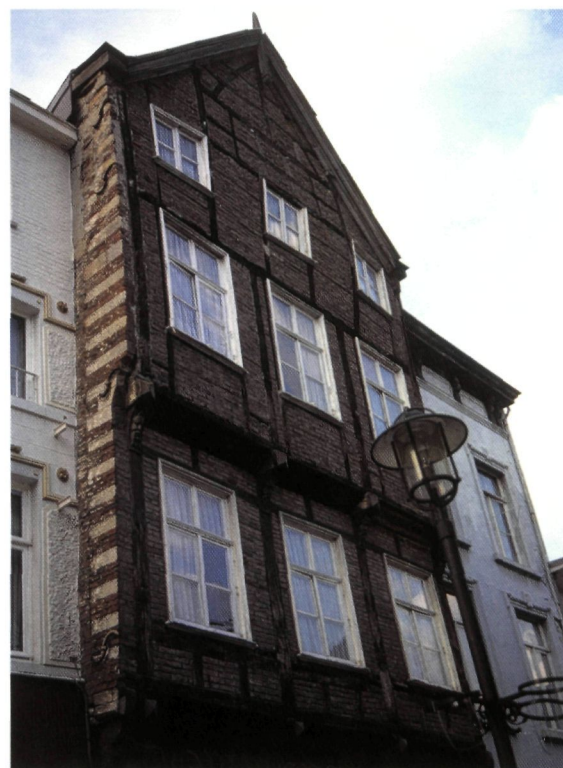
► Pand Dommershausen in Tongeren: versteende voorgevel (foto J. Gyselinck)

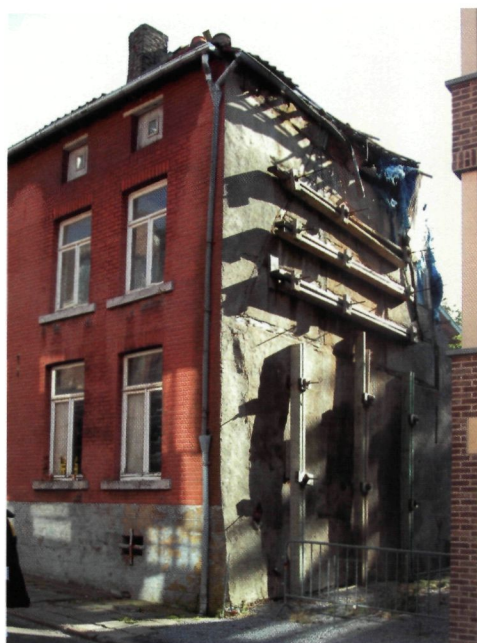
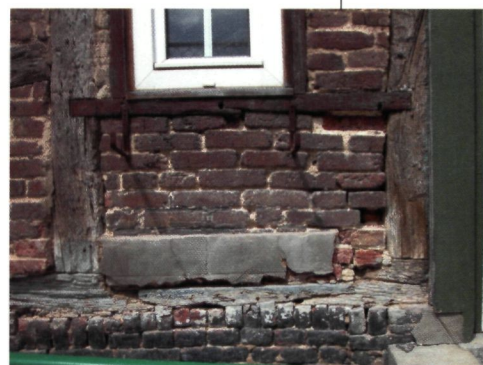
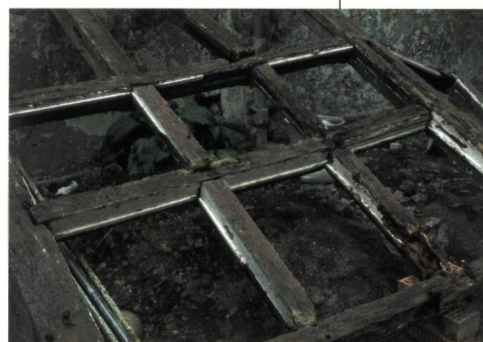
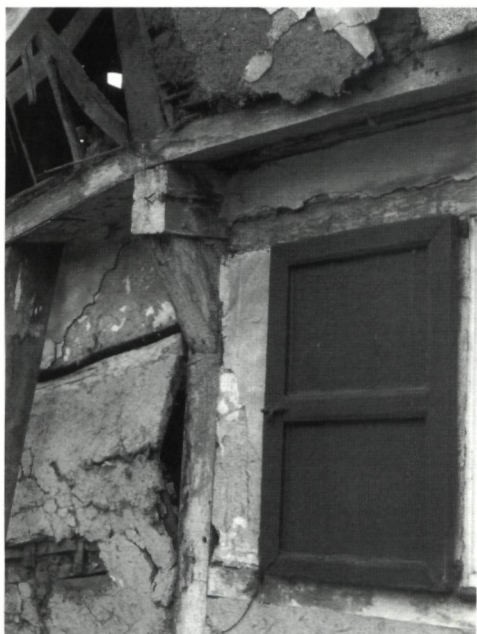
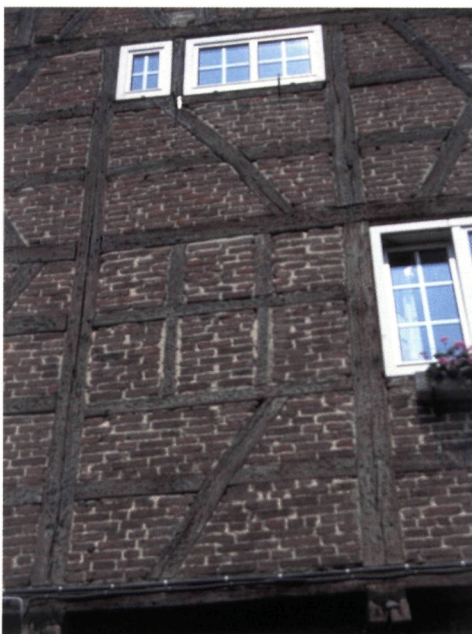
1	3	5
2	4	6

1. Borgloon, Korte straat 9: verankering na jarenlange verwaarlozing (foto O. Pauwels)
2. Hasselt (Godsheide), Spaans huis: uitstulping vitswerk (foto J. Gyselinck)
3. Alken, Oude Baan 87: verrotte stijl door opstijgend vocht (foto O. Pauwels)
4. Riemst (Millen), voorgevel van het Hof van Eggertingen: verstenen van landelijke woning (foto J. Gyselinck)
5. Idem: aangetaste muurplaat (foto O. Pauwels)
6. Tongeren, de gedemonteerde voorgevel van het Spaans huis: aangetaste knooppunten (foto J. Gyselinck)

Verschillende factoren liggen aan de basis van het systematisch verdwijnen van vakwerk. Een eerste oorzaak is te vinden in de opkomst van de baksteenbouw en de nood om een stenen huis te hebben. Zelfs nu nog wordt verteld dat men zich schaamde om in een lemen huisje te wonen. Niet te onderschatten is bovendien de achteruitgang van het timmermansambacht. Dit tekort aan hout- en leembouwvaklui wordt momenteel als schrijnend aangevoeld vooral bij de restauratie van dergelijke architectuur. Vervolgens is er de degradatie van de gebouwen, veroorzaakt door fysische en biologische factoren die het hout aantasten. Bouwfysische aspecten zijn: opstijgend vocht waardoor de muurplaten en de onderkant van de stijlen worden aangetast, belangrijke verzakkingen met breuk en uitbuiging tot gevolg, slecht uitgevoerde en niet veerkrachtige vullingen, niet waterdichte leemmengsels, uitgeregend leemwerk met steeds weerkerende onderhoudsproblemen, onvoldoende dichting van de vakvullingen. Dit is trouwens de reden waarom het leemvlechtwerk in de loop der tijden systematisch vervangen werd door steenmateriaal als baksteen en betonblokken. Op deze wijze wordt de constructie overmatig verzwaard, de elasticiteit van de houtconstructie en van de knooppunten aangetast en openingen gecreëerd voor insijpelend water. Er is bovendien de biologische aantasting van het hout door schimmels, zwammen en houtborende insecten en dit niet alleen in het stijl- en regelwerk en het dakgebinte, maar ook in het vitswerk.

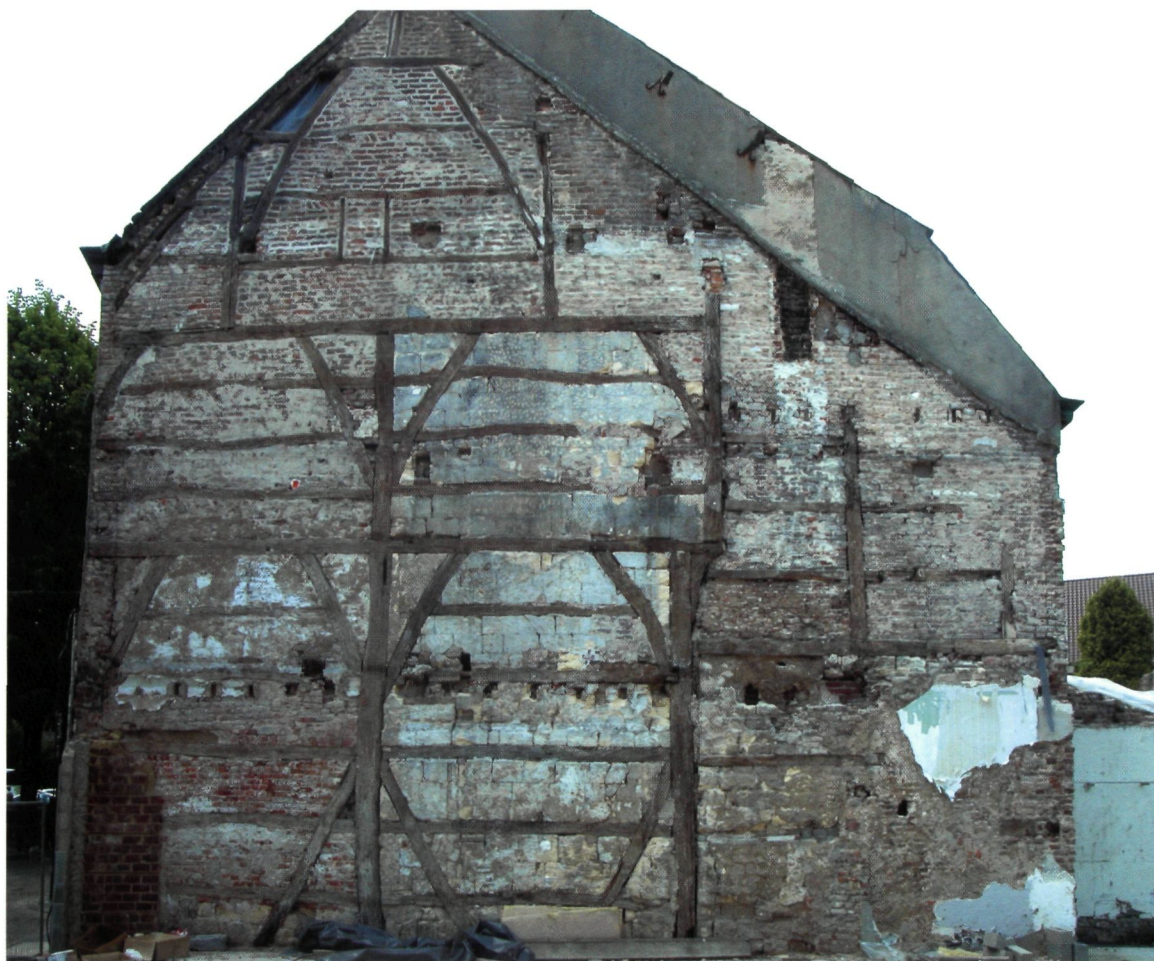
◀ Maaseik,
Grote Kerkstraat 6:
zijgevel van een
15^{de} eeuws diephuis
met overkraging in
voor- en achtergevel
(foto O. Pauwels)

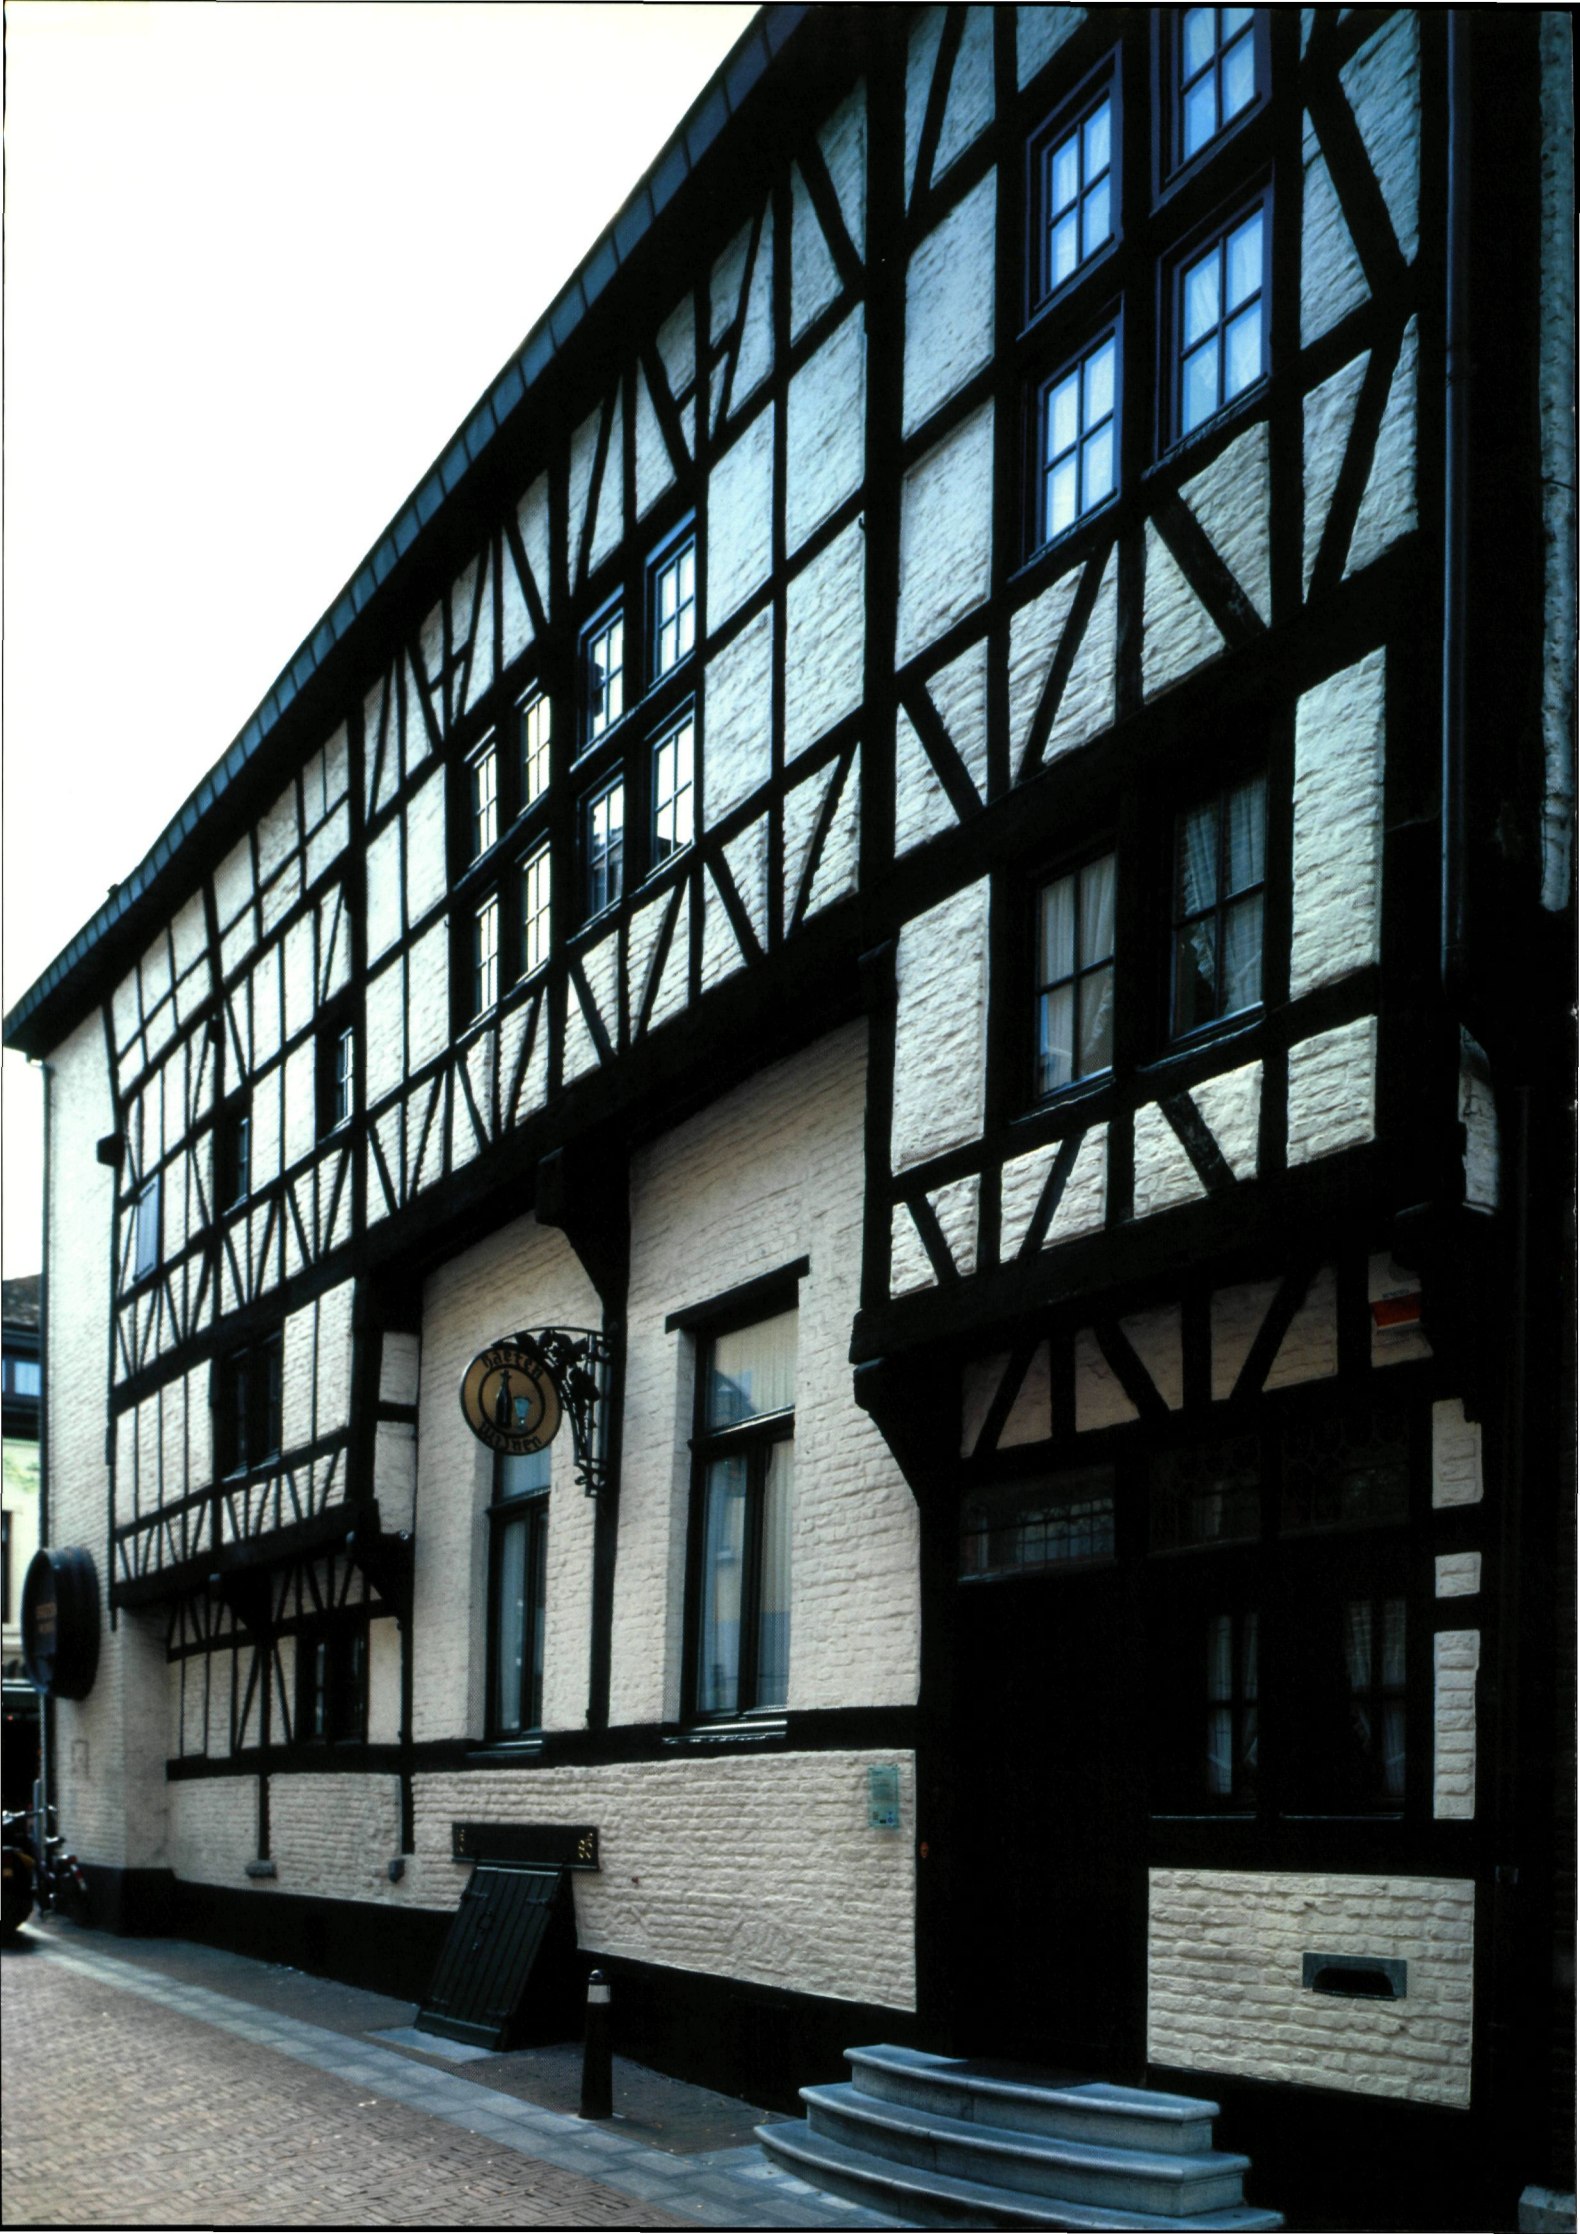
◀ Maaseik,
Grote Kerkstraat 2:
reconstructie op
basis van aanwezige
sporen; vergelijkbaar
met de vorige gevel
(reconstructietekening uit R. GLAUDERMANS, *Verborgene vakwerk*, p. 20)

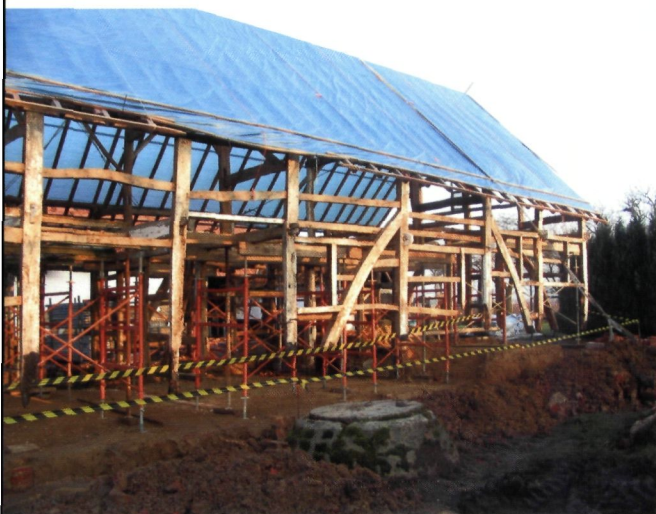
▲
Alken, Oude Baan 87:
opgevijselde
constructie
(foto D. Nijsen)

Zoals bij elke valorisatie van een monument, wordt ook hier de vraag gesteld hoever men kan en soms moet gaan bij de restauratie van een vakwerkgebouw. Vooraf dient duidelijk gesteld dat voor een deskundig herstel de houten structuur niet gede-monteerd hoeft te worden. Dit is slechts aangewezen als elke andere oplossing onmogelijk is, door de grondige inwendige verbouwing die elke technisch verantwoorde aanpassing verhindert of door de zeer slechte toestand van het hout. Er dient van uitgegaan dat uitsluitend partiële demontages kunnen toegelaten worden. Houten structuren kunnen opgevijseld worden zodat de fundering en de voetsmuur kunnen hersteld of bij gebrek hieraan, kunnen gerealiseerd worden. Zeer dikwijls is de stijlvoetplaat zwaar aangetast evenals de onderkant van de verticale stijlen, zodat het in de eerste plaats nodig is om op de herstelde sokkel, een goede stijlvoetplaat te realiseren en de constructie opnieuw te laten zakken in de muurplaat.

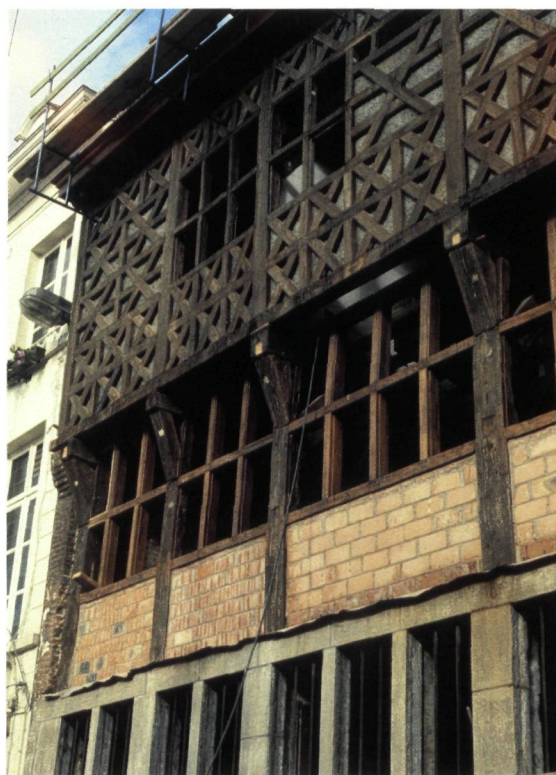
◀
Hasselt, voorgevel
van 't Sweert.
De 17^{de}-eeuwse
ramen op de eerste
verdieping werden
gereconstrueerd op
basis van aanwezige
sporen
(foto J. Gyselinck)

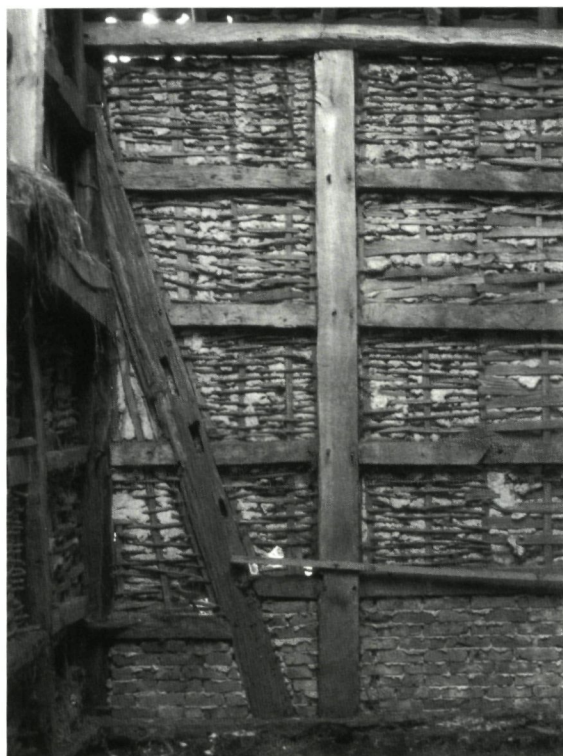
▲ Hasselt (Godsheide), herbruikte schoor en regel binnenzijde van de schuur van het Spaans Huis: (foto J. Gyselinck 1991)

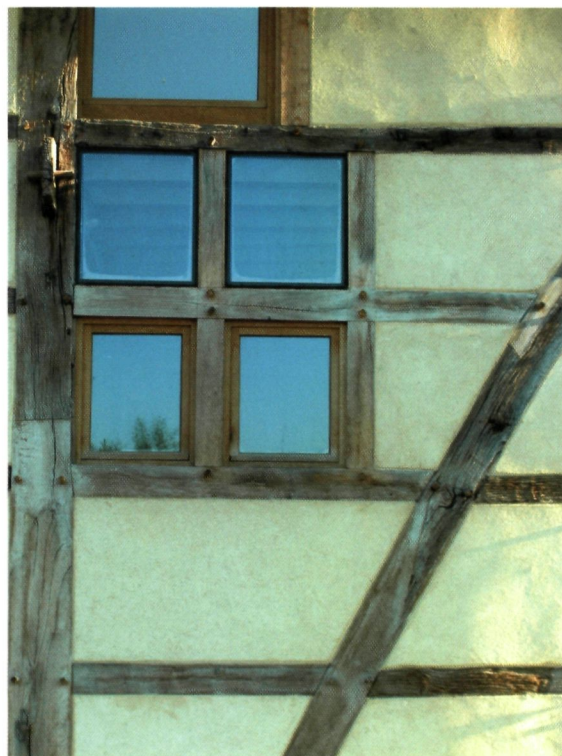
▲ Alken, Bulsstraat 28: invulling van herstelling van beschadigde en ontbrekende delen (foto O. Pauwels)

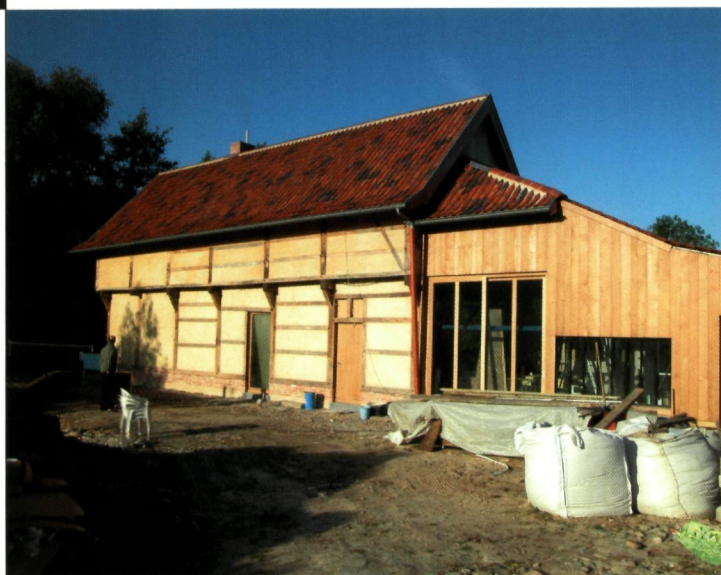
▲
Alken, Bulsstraat
116: bescheiden
uitbreiding
(foto O. Pauwels)

uitbreiding mogelijk blijven. Dit moet uiteraard gebeuren op een sobere, geïntegreerde wijze met kleinschalige volumes zonder het bestaande vakwerkvolume te overschaduwen. In functie van het realiseren van meer licht, geven we er de voorkeur aan om de bestaande, authentieke ramen te behouden of te herstellen. Binnen de bestaande vakken kunnen lichten aangebracht, bijvoorbeeld met een fijn stalen profiel dat de contouren van de opening volgt en ingevuld wordt met glas. Door repetitie

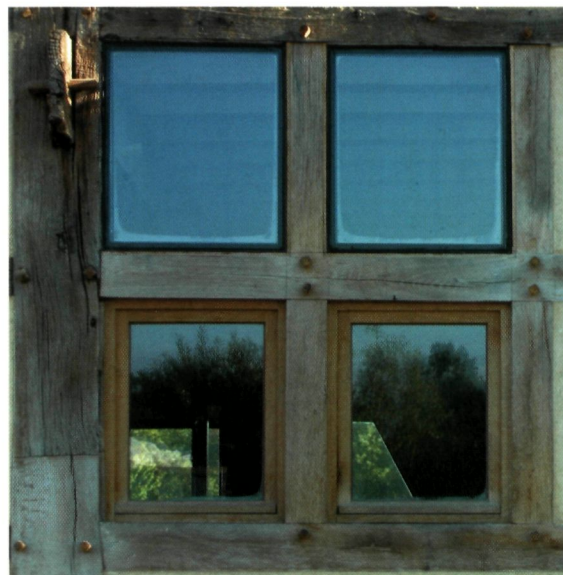
▲
Alken, Bulsstraat 28: glaspaneel in
bovenlicht metalen profiel
18^{de} eeuws raam (foto O. Pauwels)
ingevuld met

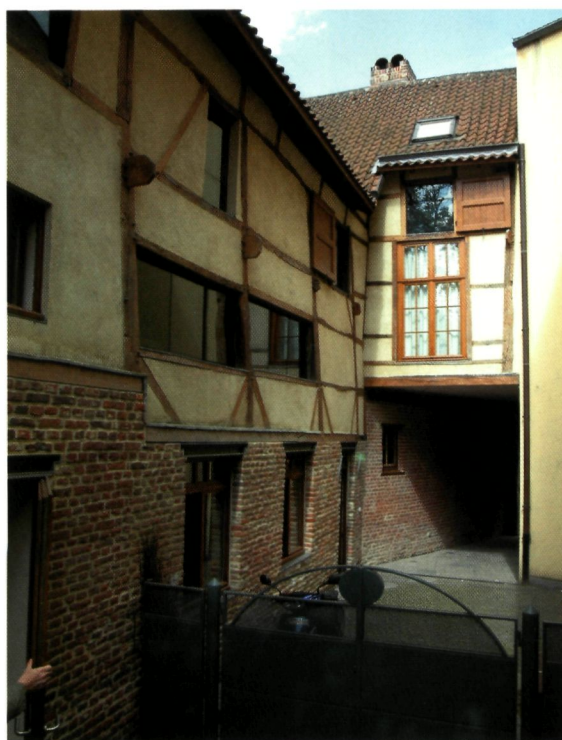
►
Hasselt, De Pasteye:
lichtinbreng via
glaspartijen die de
bestaande hout-
structuur respecteren
(foto O. Pauwels)

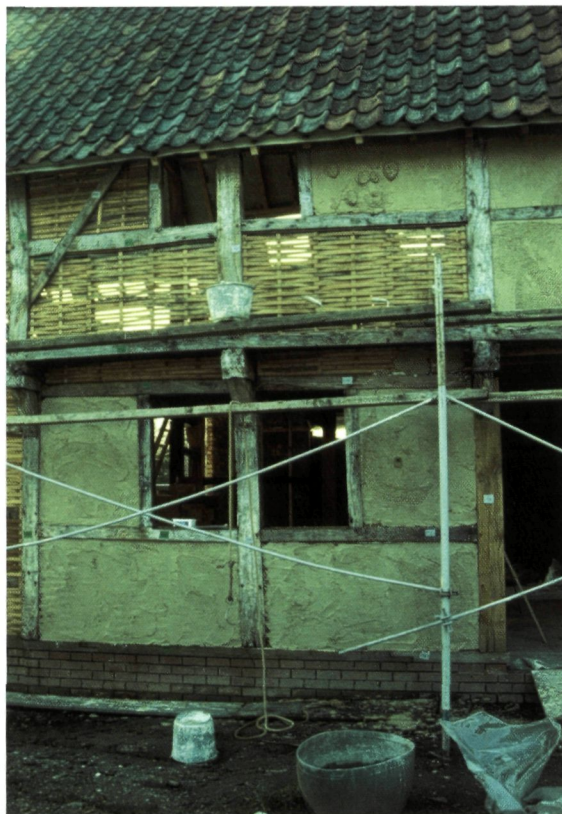
► Hasselt (Godsheide),
voorgevel van het
Spaans Huis:
leemwerk in
uitvoering
(foto J. Gyselinck)

vlak uitgestreken. De tweede, veel dunnere afstrijklaag wordt kort daarop uitgevoerd. Deze laag wordt aangemaakt met fijn gezeefde leem vermengd met fijn gehakt stro, hooi, vlas of gehakt koehaar. Een dag later kan het proces herhaald worden langs de buitenzijde. Hier wordt luchtkalk bijgevoegd die door contact met de lucht carboniseert en waterafstotend werkt.

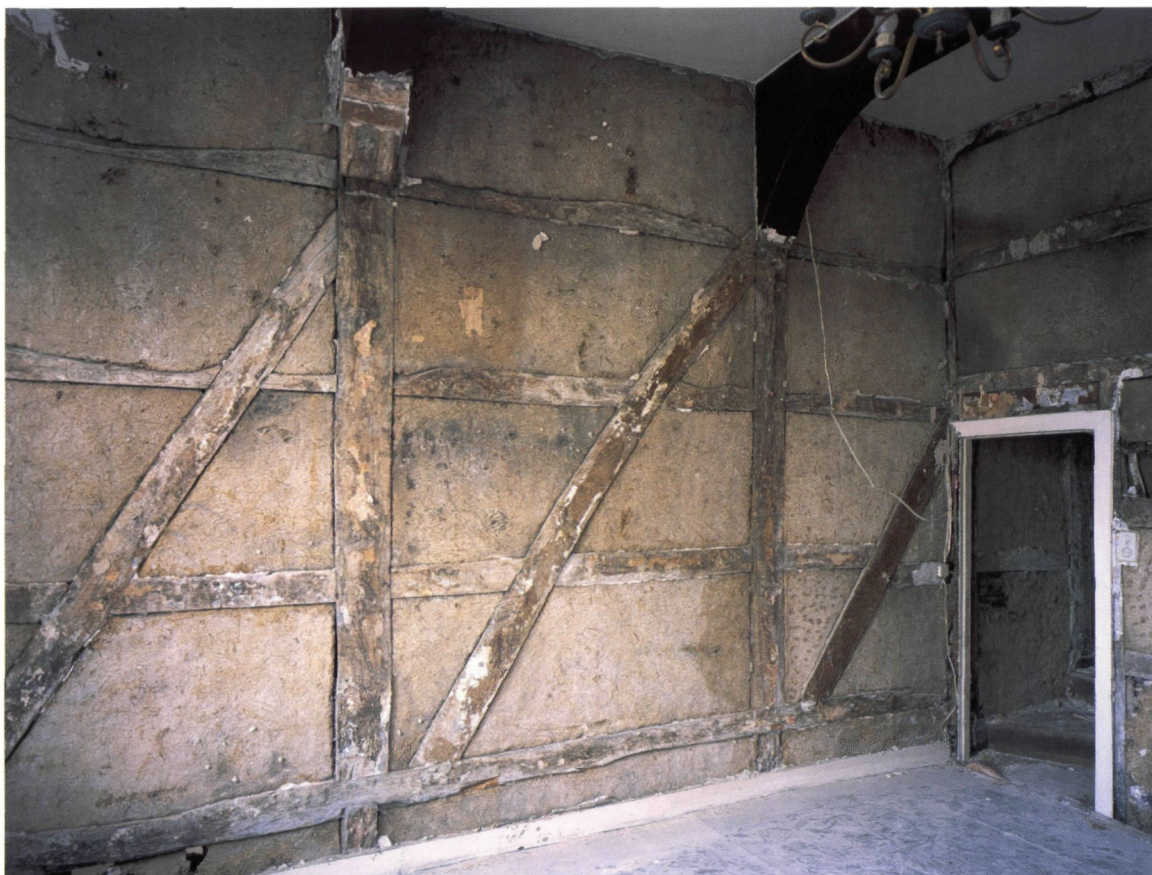
◀ Tongeren, Dommershausen: authentieke, lemen binnenwand (foto K. Vandevorst)

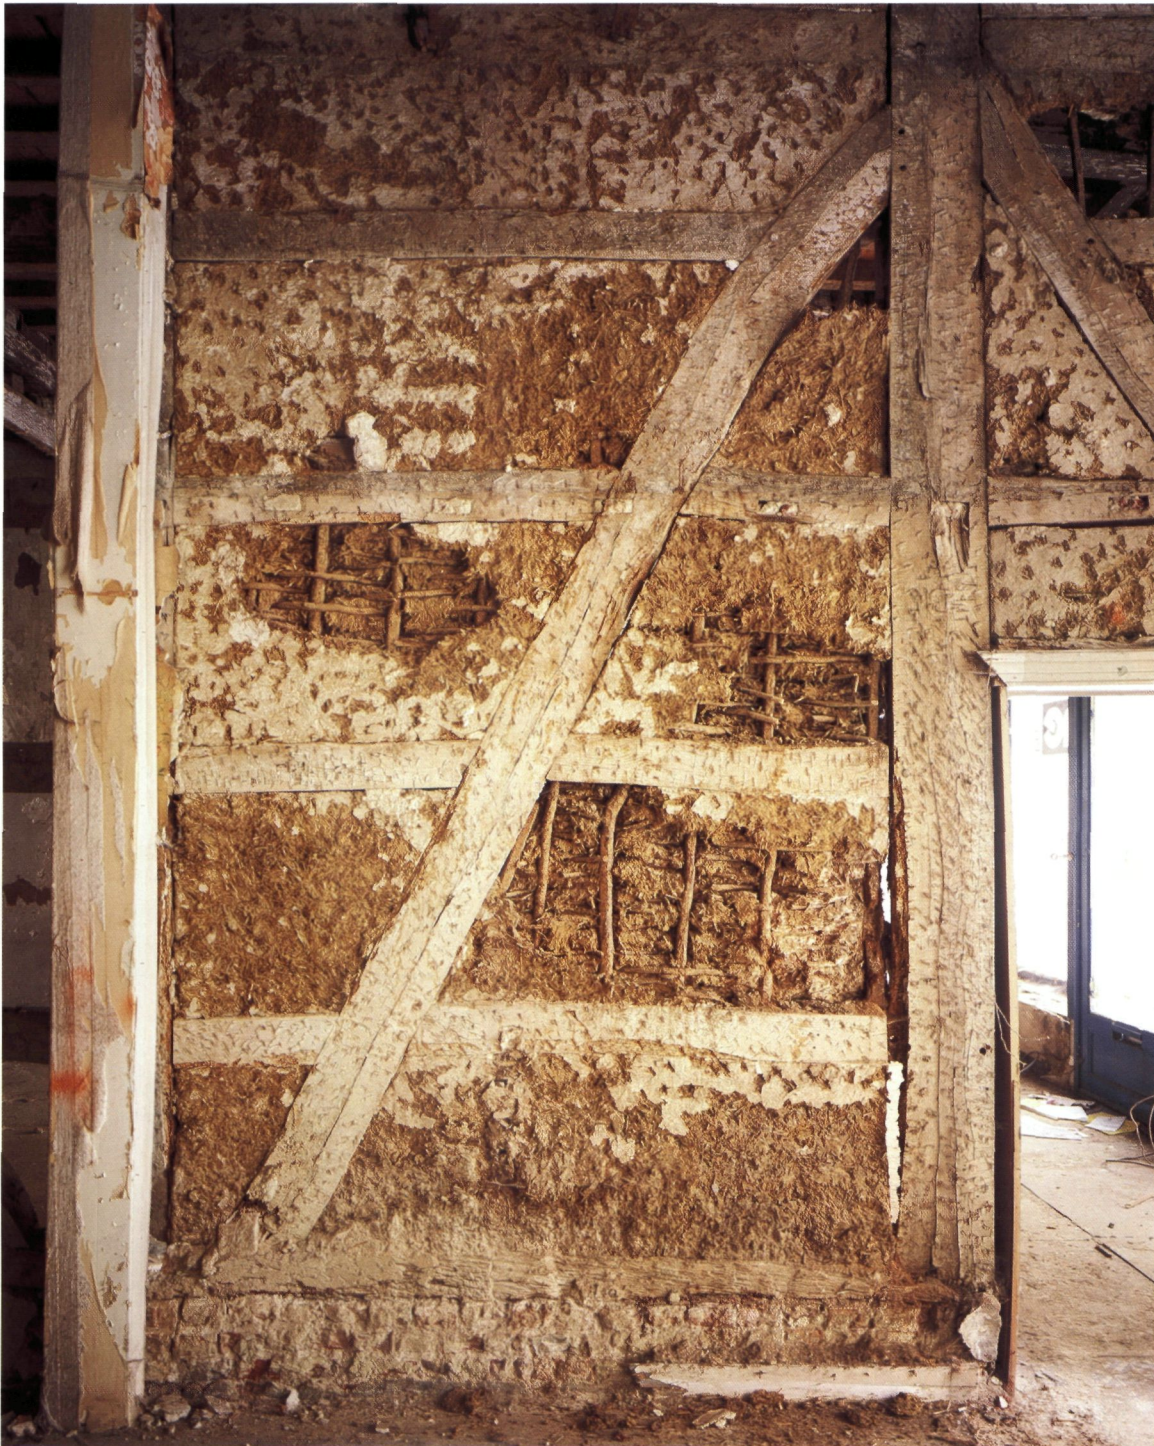
◀ Tongeren, Dommers-
hausen: sporen van
de originele
binnenafwerking
(foto K. Vandevorst)

Wat de binnenaferwerking betreft, kon worden vastgesteld dat in het laat 16^{de}-eeuws pand *Dommerhausen* in Tongeren, in het *Hof van Eggertingen* in Riemst (Millen) en in de 16^{de}-eeuwse vleugel van het voormalige Agnetenklooster in Tongeren de vakwerkwanden gekalkt waren over de vakvulling en over de houtstructuur heen. Gezien deze kalkwitsellaag overal in het pand *Dommerhausen* aanwezig was (behalve op de zolderruimte) en in het Agne-

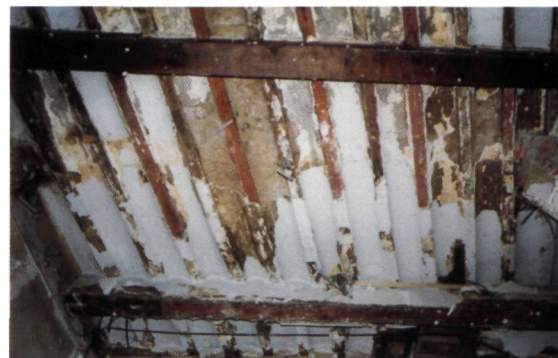
◀ Hasselt, De dry
Dragonders: bruin-
rode en blauwe
kleurlaag op
onderzijde van
balkenlaag als
oudste afwerking,
onder de 18^{de}
eeuwse troggewelven
(foto J. Gyselinck)

tenklooster ook op de mergelstenen wanden voorkwam en gezien in de loop van de 18^{de} eeuw het hele interieur werd bepleisterd over deze kalkafwerking heen, mag men aannemen dat deze afwerking er reeds was van bij het begin. In het laat 16^{de}-eeuwse pand *De Dry Dragonders* in Hasselt werd vastgesteld dat de onderzijde van de moerbalken, bruinrood en de onderkant van de kinderbalken afwisselend, bruinrood en blauw geschilderd waren. Hetzelfde werd waargenomen in de 15^{de}-eeuwse

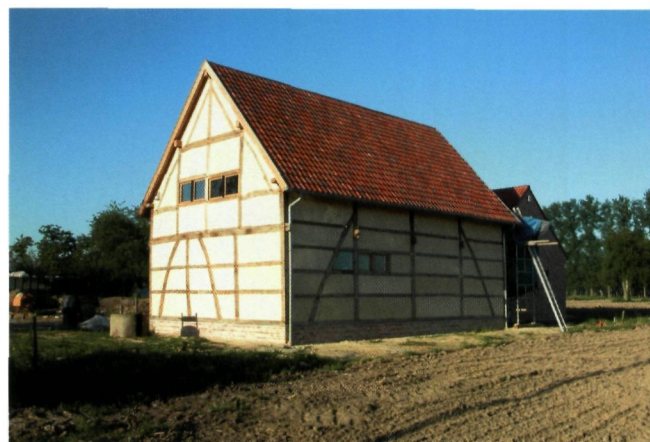
▲
Hasselt,
Bulsstraat 28,
toestand tijdens
restauratie
(foto O. Pauwels)

Bij de restauratie werd de oorspronkelijke indeling met twee vertrekken behouden. De nokstijlen werden verlengd en het dak werd opnieuw steiler gemaakt; de kruisvensters werden hersteld en ingevuld met glasplaten zonder verdere onderverdeling en met respect voor de oorspronkelijke sponnningen. Er werden een aantal lichtopeningen bijgemaakt door de vulling van enkele vakken te vervangen door glaspartijen. De aanleg rondom het gebouw zal zo sober mogelijk gehouden worden teneinde het landschappelijk aspect niet te verstoren.

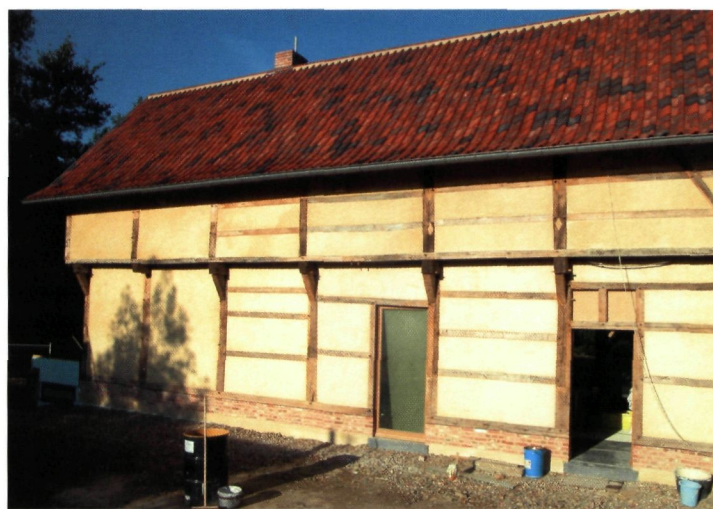
▲
Alken, Bulsstraat 116,
toestand tijdens
restauratie
(foto O. Pauwels)
